## Riesige Blamage für den historisierenden Orgelbau

von Roland Eberlein

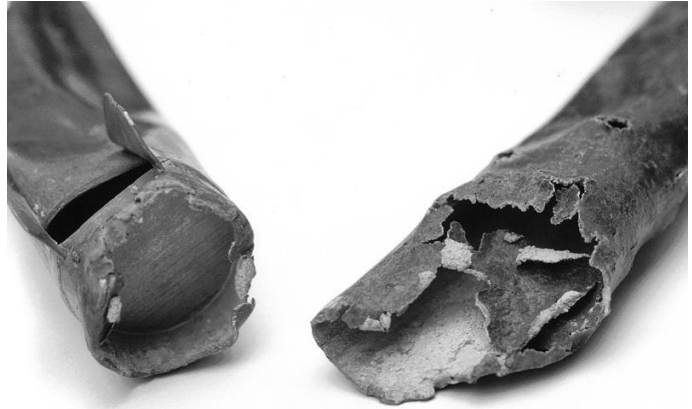
*Orgelpfeife mit Bleikorrosion („Bleifraß“) aus der Orgel der Kilianikirche in Höxter 1999. Foto: Sabine Schmithals, Quelle: [https://commons.wikimedia.org/wiki/File:Orgelpfeife\\_mit\\_Bleikorrosion.jpg](https://commons.wikimedia.org/wiki/File:Orgelpfeife_mit_Bleikorrosion.jpg)*

Der Bleifraß ist seit der Jahrtausendwende auch in einigen anderen sorgfältig restaurierten Orgeln aufgetreten. Die Untersuchungen dieses Phänomens durch das sogenannte COLLAPSE-Projekt<sup>3</sup> am Göteborg Organ Art Center sowie durch das Fraunhofer Institut für Fertigungstechnik und angewandte Materialforschung in Bremen<sup>4</sup> kamen zu dem Ergebnis, daß der Bleifraß verursacht wird durch hohe Luftfeuchtigkeit in Kombination mit Säuren (vornehmlich Essigsäure<sup>5</sup>), die von neuen Hölzern, insbesondere Eichenholz, sowie von Leim ausgedünstet werden. Experimente, in denen die Oberflächen der Pfeifen mit einem Überzug geschützt wurden, erwiesen sich nicht als dauerhaft erfolgreich. Die Forschungen kamen zu dem Ergebnis, daß nur eine Reduktion der Säurekonzentration in der Umgebung, d.h. eine Entfernung der ausdünstenden Hölzer, dauerhaft Abhilfe schafft.<sup>6</sup> Trotzdem wird jetzt in Celle nur eine „Reinigung und Behandlung der [historischen] Pfeifen durch eine schützende Nanowachsschicht“ für ca. 60.000 Euro geplant.<sup>7</sup> Diese Planung übergeht nicht nur die bereits vorliegenden Forschungsergebnisse, sondern berücksichtigt auch nicht die Tatsache, daß alle neuen Pfeifen stilgerecht aus fast reinem Blei hergestellt wurden und daher ebenfalls von den Säureausdünstungen angegriffen werden und davor geschützt werden müssen. Viel vernünftiger wäre es deshalb, alle neuen Teile aus Eichenholz, insbesondere die Windladen und neuen Gehäuseteile, zusätzlich zu den instabilen neuen Pfeifen auszutauschen – es müßte also praktisch die gesamte Rekonstruktion wiederholt und verbessert werden.

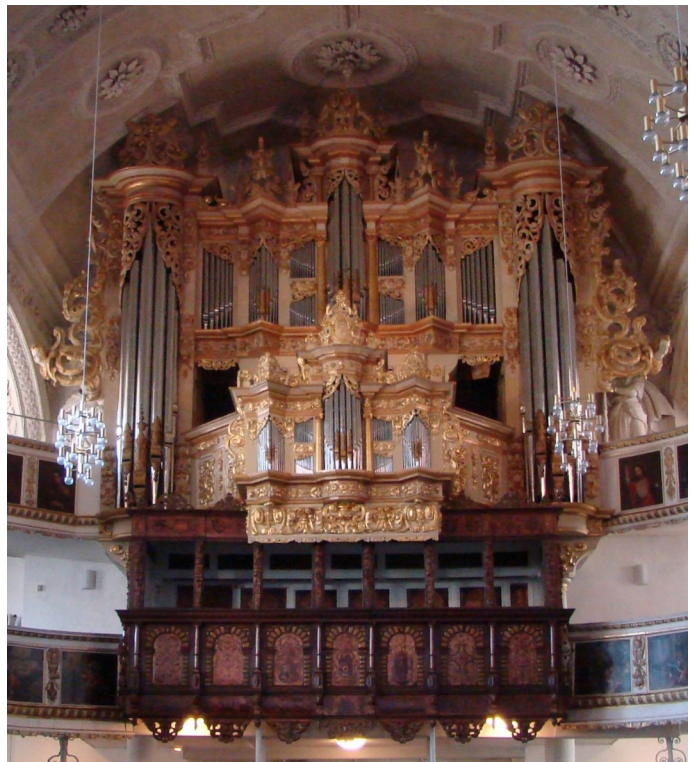
*Celle, Stadtkirche St. Marien: Prospekt von Harmen Kröger 1651-53, Orgelwerk (III/49) von Rowan West 1997-99. Foto: hajotthu/Wikimedia Commons; Quelle: <http://commons.wikimedia.org/wiki/File:BarockorgelStadtkircheCelle.jpg>*

Unter der Überschrift „Klangretter gesucht“ teilt die Kirchengemeinde der Stadtkirche St. Marien in Celle auf ihrer Website mit, daß ihre 1997-99 von Rowan West gebaute Orgel bereits jetzt, nach nur ca. 17 Jahren, dringend sanierungsbedürftig ist:<sup>1</sup> Zum einen seien die darin enthaltenen historischen Bleipfeifen von Harmen Kröger 1651-53 neuerdings von der „Bleipest“ befallen. Bei diesem üblicherweise Bleikorrosion oder „Bleifraß“ genannten Prozess zersetzt sich das Blei der Pfeifen, es wandelt sich um in ein Bleisalz und wird zu einem weißlichen, kristallinen Pulver. Dieser Prozess führt ohne Gegenmaßnahmen zum völligen Zerfall der Pfeifen (siehe nebenstehendes Bild). Zum anderen haben sich die von Rowan West gelieferten neuen Pfeifen, die nach dem Vorbild der erhaltenen Prospektpfeifen sowie der gleichnamigen Register von St. Cosmae in Stade konstruiert wurden, als zu weich erwiesen: Sie verfügen über keine dauerhaft ausreichende Standfestigkeit und beginnen in unterschiedlichem Maße sich zu verformen und einzusinken. Das macht einen kompletten Austausch des betroffenen Pfeifenwerks notwendig.

dem Göteborg Organ Art Center (GOArt) rekonstruiert worden war und wegen des andersartigen Abkühlvorgangs zu einer anderen kristallinen Struktur und anderen mechanischen Eigenschaften des Materials führt. Die Platten wurden anschließend äußerst zeitaufwendig von Hand gehobelt, um die kristalline Struktur des Materials nicht zu beschädigen.<sup>2</sup> Kurz: bei dieser Orgel wurden keine Mühen und Kosten gescheut, um wirklich alles „historisch richtig“ zu machen und eine wirklich jahrhundertlang dauerhafte und im Klang den erhaltenen Vorbildern aus dem 17. Jahrhundert entsprechende Orgel zu schaffen. Und dennoch ist diese Orgel nach nur 17 Jahren zu einem äußerst kostspieligen Sanierungsfall geworden – was für eine Blamage! Wie konnte das passieren??
